## ESTUDIO DEL DETERIORO CORROSIVO DE COMPONENTES DE ENSAMBLAJE EN TORRES DE TRANSMISIÓN DE ALTA TENSIÓN

**Resumen:** El objetivo del presente trabajo fue caracterizar el estado de deterioro corrosivo de los componentes galvanizados de ensamblaje de la estructura de una torre de transmisión de energía eléctrica. Para ello se realizó en primera instancia una inspección visual acompañado de un análisis metalográfico, medición de espesor del galvanizado, análisis morfológico por microscopía electrónica de barrido (MEB) con microanálisis químico por energía dispersiva (EDX). Los resultados obtenidos evidencian que los componentes metálicos evaluados presentan dos zonas claramente diferenciables en cuanto a tonalidad superficial: una zona clara y otra oscura, lo que indica la presencia de un deterioro corrosivo preferencial del recubrimiento. Los microanálisis químicos por EDX realizados en estas zonas reflejan que el daño por corrosión y la consecuente pérdida de espesor del recubrimiento protector de zinc de los componentes evaluados está asociado a la presencia de contaminantes atmosféricos. Se concluye que la capacidad de protección contra la corrosión del galvanizado remanente en

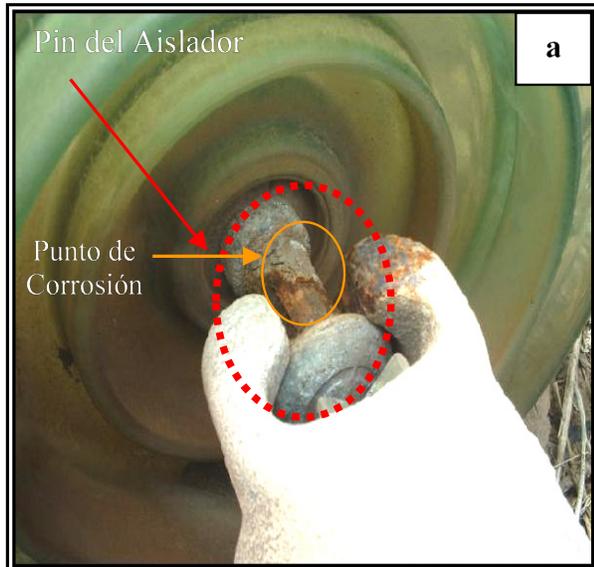
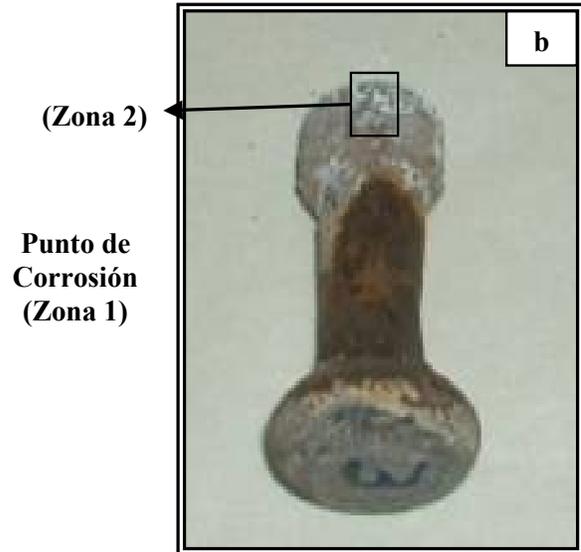
En las Figuras 1, 2 y 3 se muestran los componentes de ensamblaje de la torre seleccionados: pin del aislador, perfil, tornillo y grillete de sujeción, de la torre a

evaluar, destacándose en todas las muestras la presencia de dos zonas con diferencia en cuanto a tonalidad: una zona clara y oscura, lo que indica la presencia de un deterioro preferencial del recubrimiento galvanizado, aso-

ciado a una deposición preferente de los contaminantes provenientes de una zona industrial cercana, que traen los vientos predominantes y que impactan directamente sobre los elementos de la torre.

Figura 1: (a) Aislador de las torres, donde se detalla que el Pin del mismo se encuentra corroído y (b) Coraza del aislador que detalla dos zonas con características diferentes en cuanto a tonalidad se refiere.

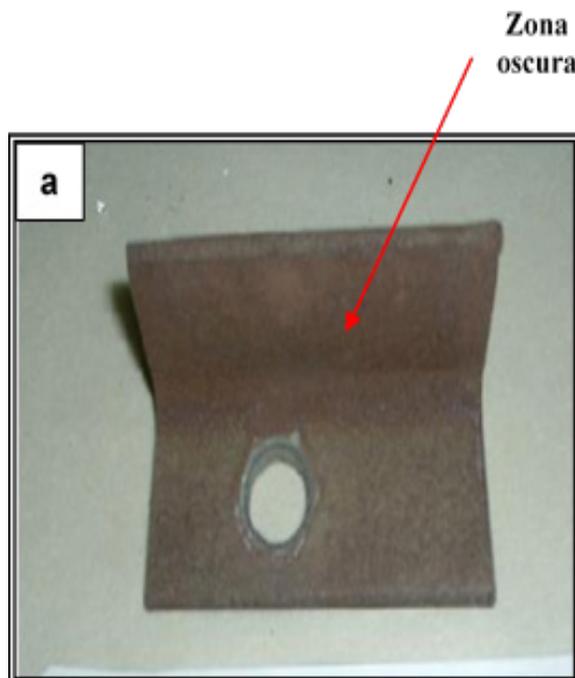
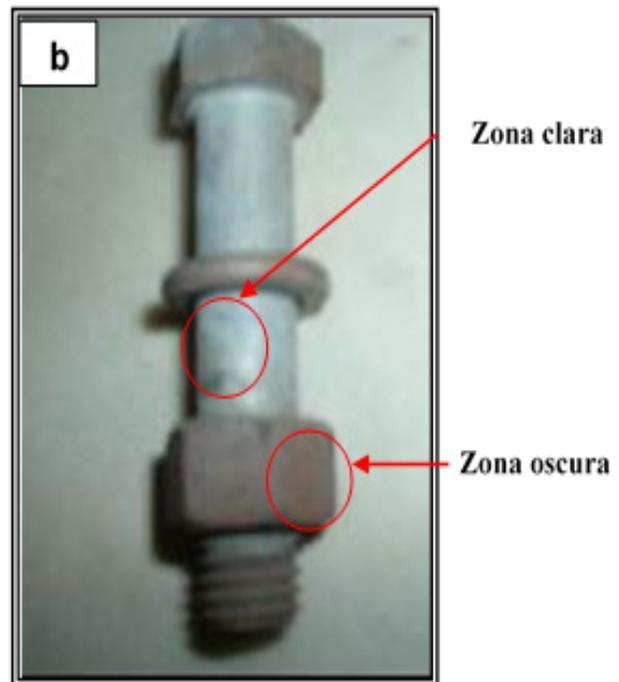
Figura 2: (a) El perfil, en el cual se evidencia la zona oscura y (b) tornillo de sujeción, donde se detalla también las dos zonas con diferencia en tonalidad que se observan en las muestras anteriores.

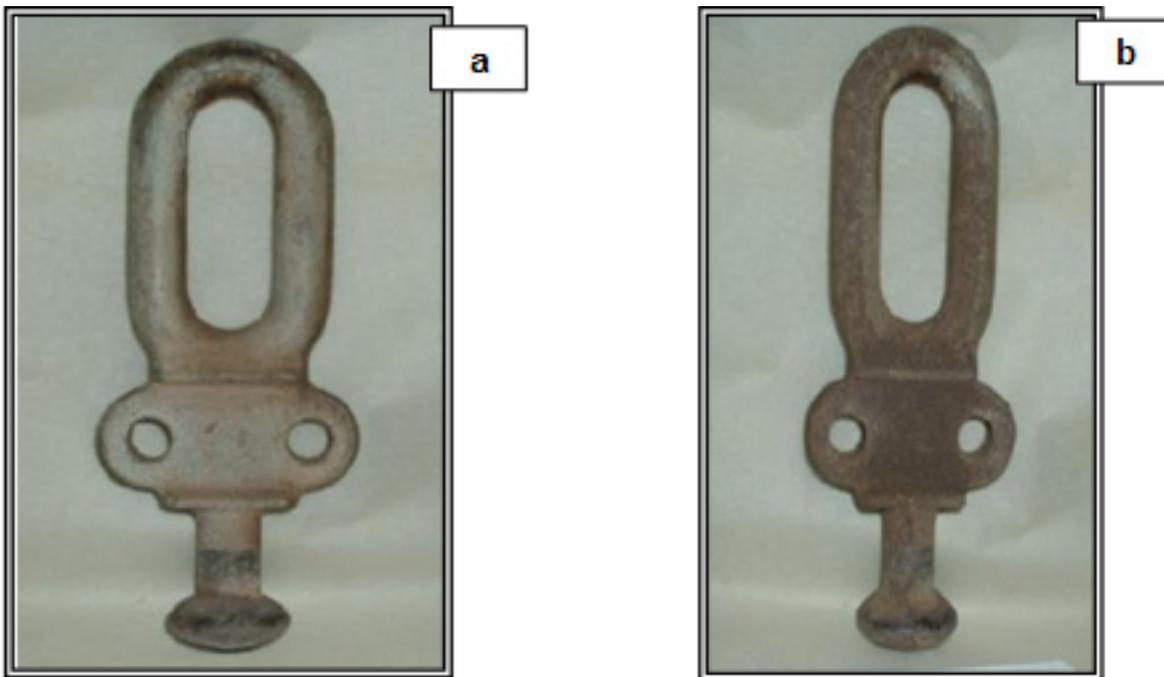
**Figura 3: Grillete de Sujeción visto por ambas caras, (a) zona clara. (b) zona oscura.**

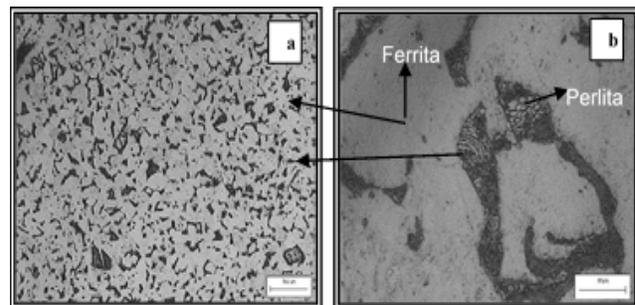
el nivel de inclusiones, reportándose para los cuatro componentes de la torre, la presencia de inclusiones de silicatos de nivel  $\frac{1}{2}$  para la serie fina y óxidos de la serie fina para un nivel de  $\frac{1}{2}$ . La norma de fabricación para este material no establece límites para este parámetro. En la Figura 4 se presenta imágenes por microscopía óptica en las que se muestran las fases presentes de la matriz de acero (sustrato) representativa, de los componentes pin del aislador, perfil, tornillo de sujeción y grillete, donde se evidencia una microestructura formada por ferrita (fase blanca) y perlita (fase oscura), la cual es propia de un acero al carbono.

**Figura 4: Imágenes por microscopía óptica de microestructura representativa de los diferentes componentes estudiados. (a) la microestructura de la matriz (acero) en sección transversal atacada con Nital. Se observa dos fases bien diferenciadas, Ferrita (zona clara) y Perlita (zona oscura) b) Detalle a mayor aumento 1000X.**

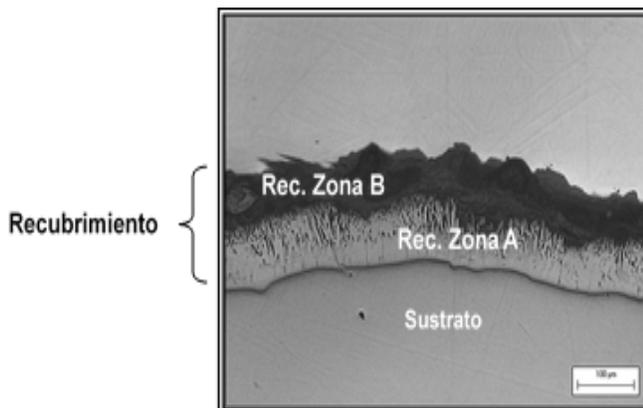
Considerando que la pérdida de espesor es un indicador del comportamiento ante la corrosión de los materiales metálicos, se realizaron mediciones del espesor remanente del galvanizado al pin del aislador, en diferentes zonas. En la Figura 5, se muestra una imagen de la sección transversal del pin del aislador ubicada en la zona de mayor deterioro (zona oscura, Figura 1b), donde se evidencia el sustrato de acero, y las diferentes zonas del recubrimiento. En la tabla III se presentan los espesores determinados. El espesor promedio determinado aun después de tener 17 años de servicio de la torre, es superior ( $145\mu\text{m}$ ) al mínimo establecido en las normas ASTM A 123-00 (10) y ASTM A 153-03 (11), para productos de aceros galvanizados en caliente para la industria eléctrica.

Figura 5: Imagen por microscopía óptica de la sección transversal del recubrimiento del pin aislador en la zona de mayor deterioro (zona oscura) sin ataque químico.

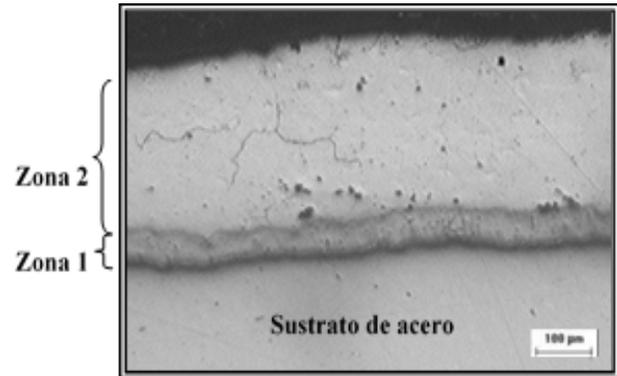
En la Figura 6 se presenta una imagen de la sección transversal del perfil en la zona de contraste más claro (de menor deterioro) que se observó en la inspección visual (Figura 2a). Se evidencia las capas presentes en el recubrimiento galvanizado y el sustrato de acero. En la tabla IV se reportan los espesores indicando que el recubrimiento tiene un espesor remanente promedio de 330 micrones

Figura 6: Imagen por microscopía óptica de la sección transversal en el recubrimiento del perfil sin ataque químico.

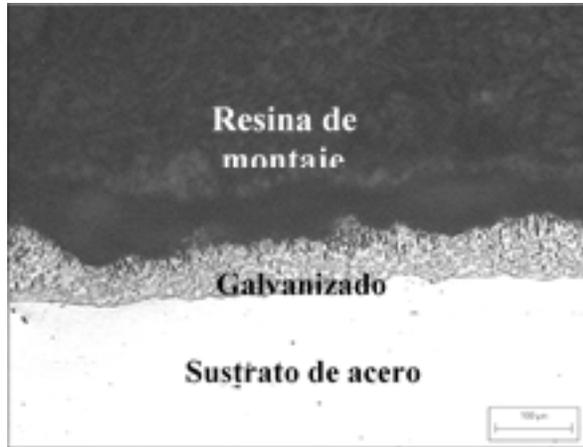
La norma ASTM A 123-00(10) para productos de aceros galvanizados en caliente para la industria eléctrica, refiere que el espesor mínimo para chapas recubiertas debe ser  $100\mu\text{m}$ . El valor determinado aún supera ampliamente este espesor considerando que al momento de la entrega de las muestras, la torre tenía 17 años en servicio, por lo que esta pieza no ha sufrido un daño significativo en esta zona de tonalidad clara. En la Figura 7, se presenta una imagen de la sección transversal del perfil, en la zona oscura del perfil que se observó en la inspección visual (Figura 2a). Nótese que el galva-

nizado ha disminuido considerablemente de espesor en esta zona y no se encuentra en buenas condiciones. En la tabla IV se presentan los resultados de los espesores determinados al recubrimiento remanente, donde se reporta un valor promedio de espesor de 64,74µm, el cual está por debajo de lo mínimo aceptable.

Figura 7: Imagen por microscopia óptica de la sección transversal en el recubrimiento del perfil en una zona deteriorada del galvanizado sin ataque químico.

Es importante destacar que si comparamos el espesor del recubrimiento en la zona de mayor deterioro del perfil (61.74 micrones) con el de la zona clara (330,1 micrones), el espesor remanente en la zona oscura es menor en un 81%, por lo que en esta zona está comprometida la resistencia a la corrosión.

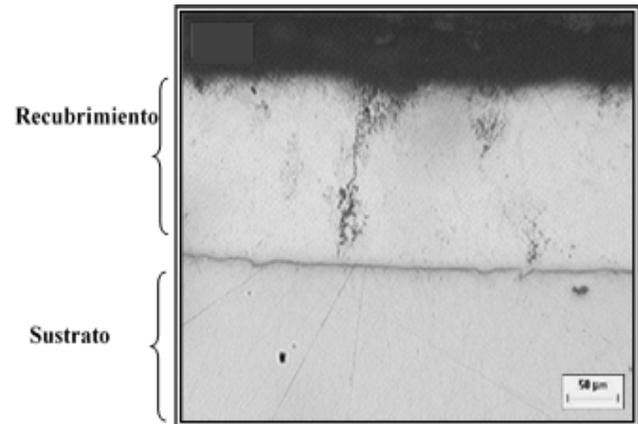
En la Figura 8 se muestra una imagen obtenida en sección transversal del tornillo en la zona clara que se observó en la inspección visual (Figura 3b). Se evidencia el sustrato de acero y el recubrimiento galvanizado. La tabla V presenta el espesor del galvanizado medido.

Nótese que el valor promedio se encuentra aún por encima del mínimo establecido en la Norma ASTM A 153-03 para tornillería, tuercas, pernos y pines, de 71m11.

Figura 8: Imagen de microscopia óptica de la sección transversal del recubrimiento del tornillo sin ataque químico.

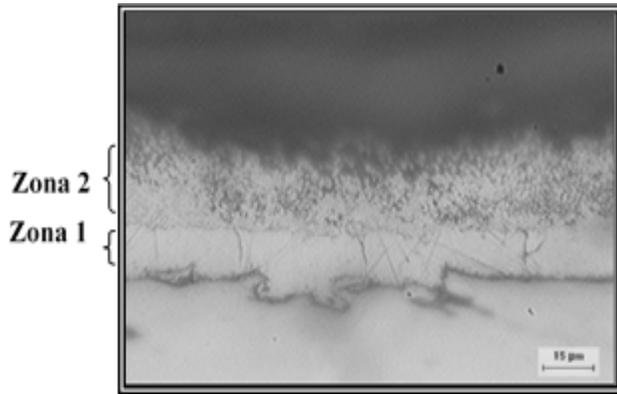
En la Figura 9 se muestra una imagen de la sección transversal del tornillo en una zona oscura evidenciada en la inspección visual (Figura 2b), donde se evidencia el sustrato de acero y las dos zonas del galvanizado remanente. En la tabla VI se reportan espesores de las distintas zonas. Nótese el bajo valor obtenido de estas mediciones de espesores.

Figura 9: Imagen por microscopía óptica de la sección transversal del recubrimiento del tornillo sin ataque químico.

Comparando el espesor del recubrimiento en la zona oscura (39.8 micrones) con el de la zona clara (153.4 micrones), el espesor en la zona oscura es menor en un 71.50 %, lo que indica el alto nivel de deterioro corrosivo en esta zona.

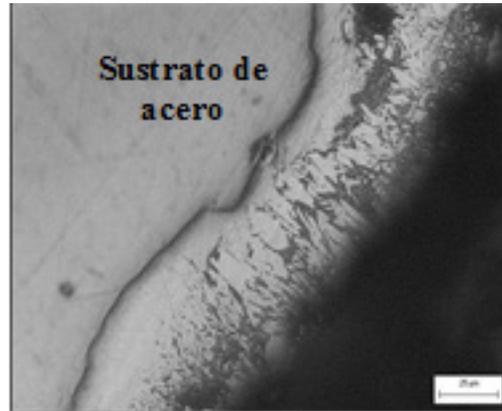
En la Figura 10 se muestra una imagen de la sección transversal del grillete de sujeción, donde se evidencia el sustrato de acero y el galvanizado remanente de la zona clara mencionada en la inspección visual (Figura 3a). En la tabla VII se especifica el espesor del recubrimiento de galvanizado remanente, cuyos espesor promedio fue de 52 micrones.

Figura 10: Imagen por microscopía óptica de la sección transversal del recubrimiento del grillete de sujeción a 300X y sin ataque químico.

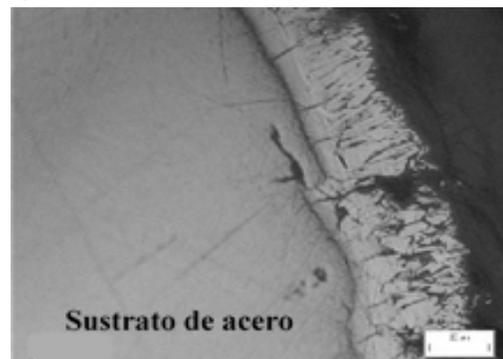
La Figura 11 presenta una imagen de la sección transversal del grillete de sujeción en la zona oscura de mayor deterioro evidenciada en la inspección visual (Figura 2b), donde se observa el sustrato de acero y el espesor remanente de galvanizado. En la tabla VIII se detalla el espesor del galvanizado, determinado en varios lugares de esta zona.

Figura 11: Imagen por microscopía óptica de la sección transversal del recubrimiento del grillete de sujeción en la zona oscura de mayor deterioro evidenciada en la inspección visual (Figura 2b), donde se observa el sustrato de acero y el espesor remanente de galvanizado.

Nótese que para este caso, el espesor del galvanizado de la zona oscura es de 50% menor con respecto a la zona clara. En ambas zonas el espesor es menor a lo establecido por la Norma ASTM A 153-03 para tornillería, tuercas, pernos y pines, de 71m11.

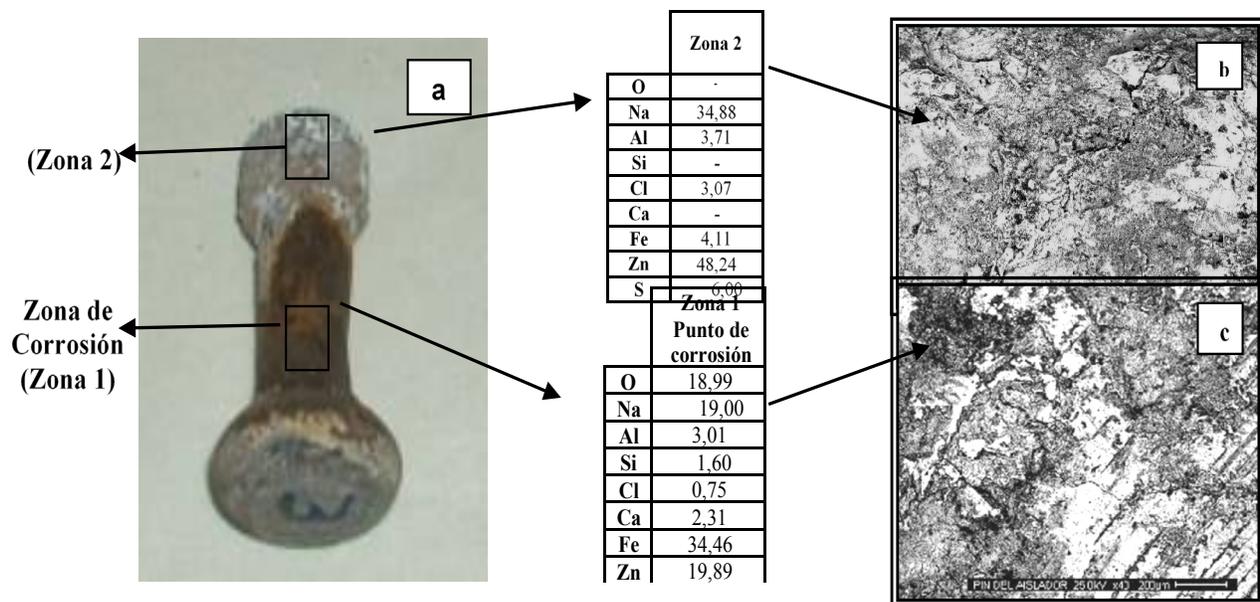
La Figura 12, detalla las zonas evaluadas por MEB y microanálisis por EDX: Zona 1, se observa una fuerte corrosión localizada y la pérdida casi total del galvanizado y la Zona 2 con menos deterioro. La Figura 12b y 12c son imágenes de la superficie del pin del aislador, obtenidas por MEB en modo de electrones retrodispersados. El microanálisis de área por EDX de los depósitos y/o productos de corrosión en la superficie del pin aislador en la zona del punto de corrosión (Zona 1), reveló la presencia de O, Na, Al, Si, Ca, Fe, Zn. Nótese que en esta zona el elemento mayoritario es hierro proveniente del sustrato de acero, lo que indica que el recubrimiento de zinc se ha consumido. Por otra parte el EDX de la zona 2, muestra una composición semi-cuantitativa de Na, Al, Cl, Fe, Zn y S asociados a los contaminantes atmosféricos depositados. Es importante destacar el efecto de la presencia de contaminantes tales como cloro, silicio y azufre, los cuales en conjunto con la humedad aceleran el deterioro corrosivo del galvanizado(1,2). El cloro y el Azufre son contaminantes provenientes de la zona industrial cercana, el silicio proviene de la arena (SiO<sub>2</sub>) del rio cercano a la torre. Adicionalmente bajo ciertas condiciones el deterioro puede incrementarse por vientos que arrastran arena (SiO<sub>2</sub>) y ejercen un efecto erosivo removiendo los productos de corrosión protectores del galvanizado, lo que explica la presencia de silicio y oxígeno en los depósitos.

**Figura 12: (a). Fotografía del pin aislador evaluado. (b) Imagen de la superficie del pin aislador en la zona 1. (c) Imagen de la superficie del pin aislador en la zona 2.**

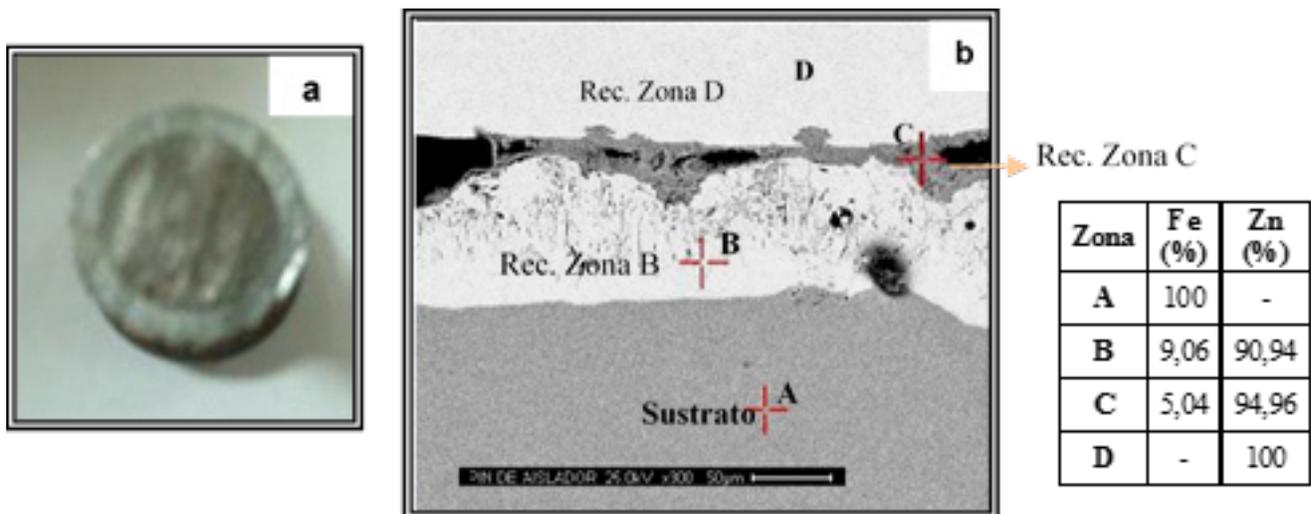
La Figura 13a, muestra un aspecto general de la sección transversal del pin del aislador donde se observa, la presencia del núcleo de acero y el recubrimiento de galvanizado. La Figura 13b, presenta una imagen obtenida por MEB de la sección transversal en la Zona 2 en modo de electrones retrodispersados. Se presenta el microanálisis EDX de varias zonas identificadas como: (a) núcleo o sustrato de acero, zona A, (b) Recubrimiento zona B, (c) Recubrimiento Zona C. (d) Recubrimiento zona D. Los resultados indican que el núcleo o sustrato del pin está compuesto mayoritariamente de Fe, siendo este de acero. Los EDX de las zonas B y C, evidencian que estas capas del recubrimiento están constituidas por Fe y Zn en diferentes proporciones. El microanálisis por EDX del recubrimiento zona exterior (Zona D) indica que está constituido fundamentalmente por Zinc. Los resultados obtenidos se corresponden con lo esperado para un recubrimiento galvanizado en caliente. El

Figura 13: (a) Fotografía de la sección transversal del pin aislador. (b) Imagen de la sección transversal del pin aislador en la condición alejada del punto de corrosión.

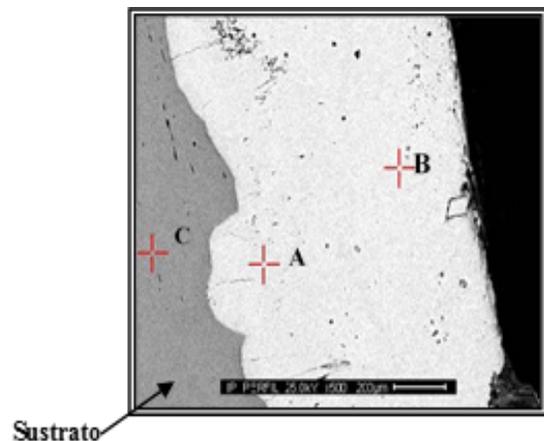
La Figura 14 presenta una imagen por Microscopia electrónica de barrido del espesor remanente del galvanizado en la zona clara evidenciada en la inspección visual (Figura 3 a). Nótese que en esta zona del recubrimiento galvanizado hay dos regiones bien diferenciadas (A y B) cuyo microanálisis por EDX indica que están constituidas por los siguientes elementos: zona A (Fe, Zn) y zona B (Zn, Pb), como se indica en la tabla XI

Zona	Fe (%)	Zn (%)	Pb
A	6,76	93,24	-
B	-	94,30	5,70

**Figura 14: Imagen por MEB de la sección transversal del perfil y microanálisis por EDX**

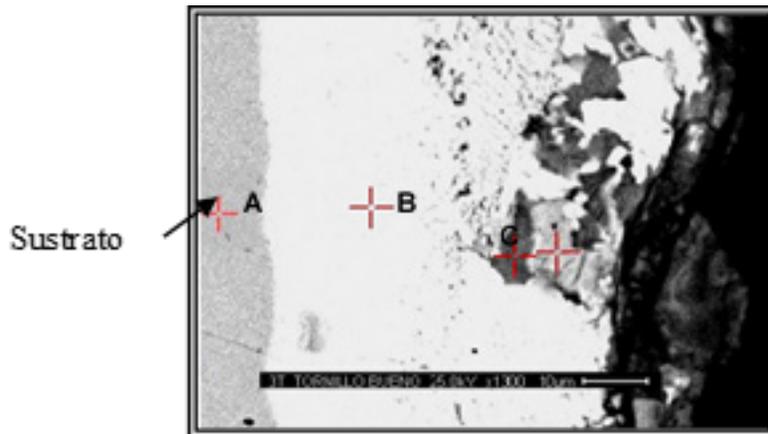
A	B	C
Fe (%)	100	6,78	1,57
Zn (%)	-	93,22	78,77
O (%)	-	-	10,64
Pb (%)	-	-	2,28
S (%)	-	-	1,11
Cl (%)	-	-	5,62

**Figura 15: Imagen por MEB de la sección transversal del tornillo y microanálisis de zonas señaladas.**

La Figura 15, muestra una imagen por MEB de la sección transversal del tornillo en la zona clara evidenciada en la inspección visual (Figura 2b). El microanálisis de las diferentes zonas en el recubrimiento identificadas en la figura, arrojan los siguientes elementos en los diferentes puntos analizados, destacándose que en la zona C, capa externa del recubrimiento, la presencia de azufre y cloro en cantidades significativas, asociadas a contaminantes ambientales como SO<sub>2</sub> y NaCl provenientes de la zona industrial cercana, como ya se reseñó.

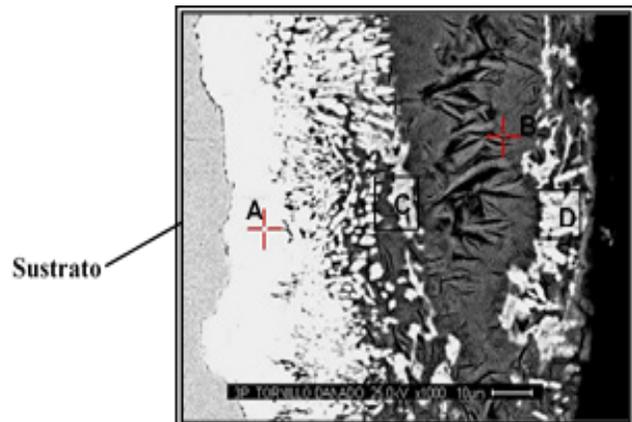
En la Figura 16, se detalla una vista de la sección transversal del tornillo en la zona oscura evidenciada en la inspección visual (Figura 2b), donde se observa claramente el espesor remanente de galvanizado y los productos de corrosión formados. Los resultados del microanálisis de las diferentes zonas del recubrimiento identificadas en la Figura 16 destacan la presencia de oxígeno en las zonas B, C, D, asociado a los productos de corrosión y la presencia en la zona más externa del recubrimiento (B y D) de cantidad significativa de azufre en los productos de corrosión formados. Cabe mencionar que en ambientes contaminados como las atmósferas industriales, que es el presente caso debido a la cercanía de estas torres a la zona industrial, hay presencia de gases de azufre, lloviznas o emanaciones corrosivas (haluros, Cl-) liberadas por las industrias cercanas. Los principales contaminantes atmosféricos a considerar son los gases de SO<sub>2</sub> y cloruros. Estos contaminantes aceleran fuertemente el deterioro corrosivo de las estructuras y componentes de la torre.

A	B	C	D
Fe (%)	10,26	-	-	-
Zn (%)	80,24	39,51	67,42	39,51
O (%)	9,5	33,24	32,58	33,24
Pb (%)	-	22,46	-	18,9
S (%)	-	4,79	-	8,35

**Figura 16: Imagen por MEB de la sección transversal del tornillo y microanálisis de zonas señaladas.**
